県・エコサイクル高知からのお知らせ

施設本体工事の南側斜面の安全対策の状況について

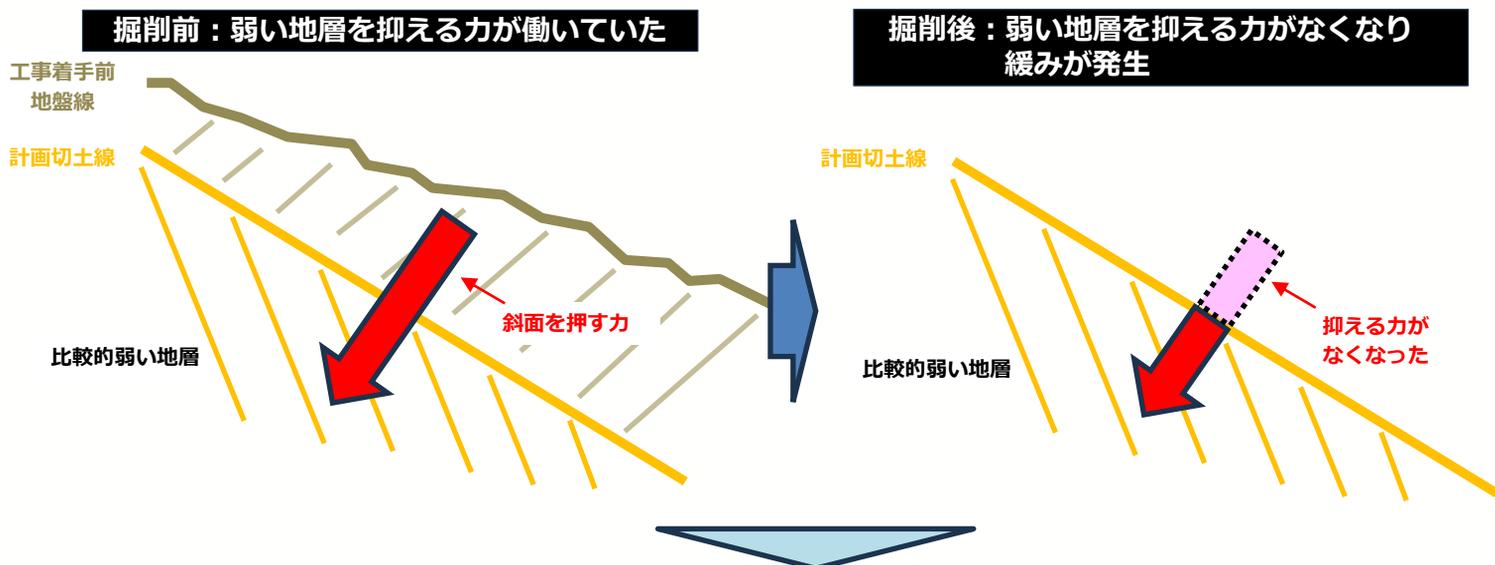
○ 山の表面の掘削による影響（応力解放）

山を掘削することで、表面に現れた脆弱層（比較的弱い地層）にかかっていた圧力（斜面を押し出す力）が小さくなり、緩みが発生

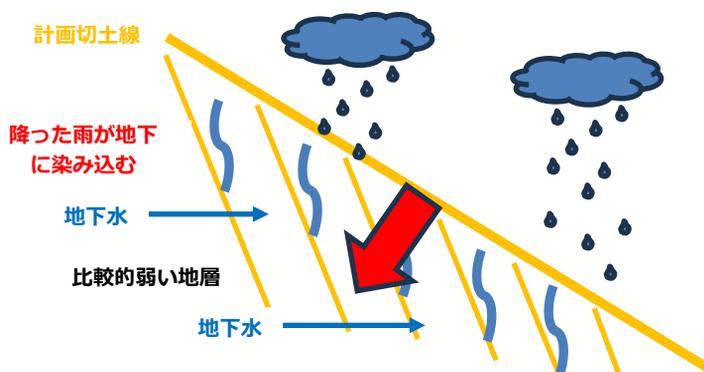
○ 降雨や地下水の浸透の影響

上記で発生した斜面表面の緩んだ部分に降雨や地下水が浸透することで、脆弱層が軟質化（崩れやすい状況に変化）

降雨による影響：降った雨が地下に染み込んで弱い地層で崩れが進行

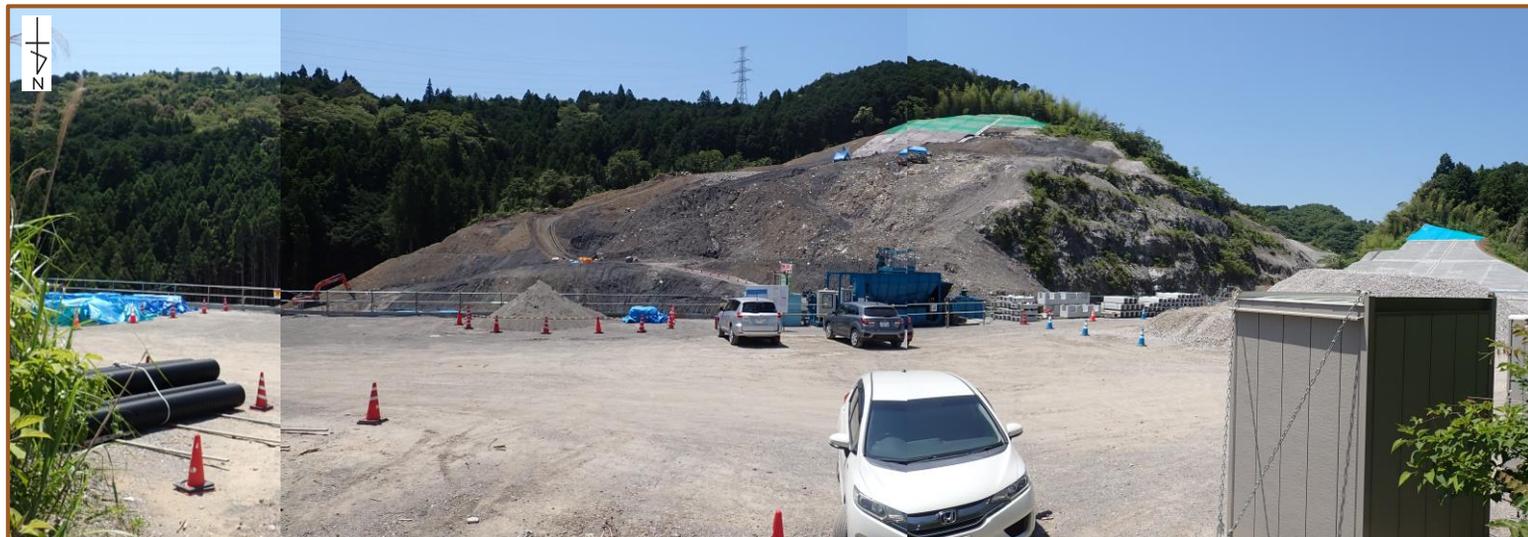
令和6年6月 (Vol.23) 掲載 見直し前の南側斜面の状況
(令和6年6月13日撮影)

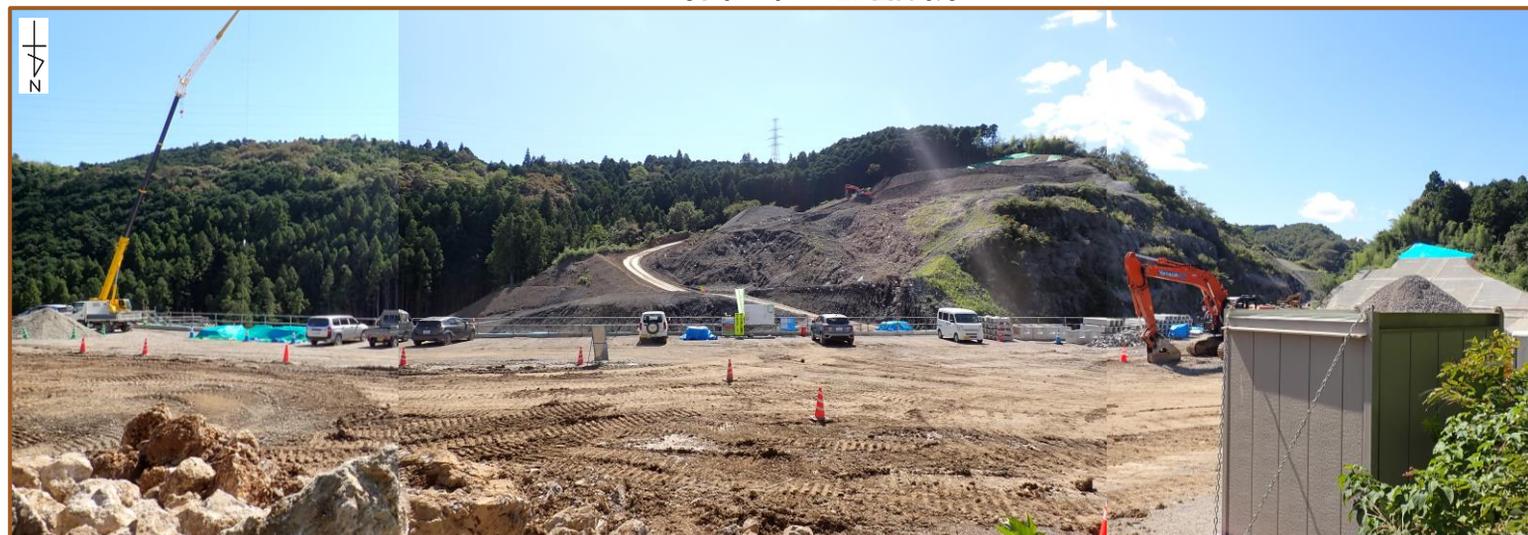
見直し後の南側斜面の掘削状況
(令和6年10月10日撮影)

○ また、今回の見直しで斜面表面が**セメント改良土**となる部分については、早期に緑化し、表面を保護できるように、**吹付による緑化**を行う予定です。
