県・エコサイクル高知からのお知らせ

工事区域の現在の状況

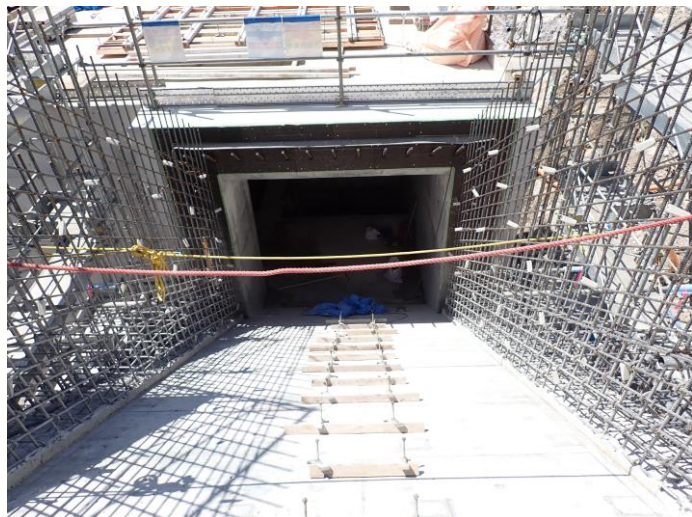
前月に引き続き、処分場東側で集水ピット※1の整備を進めています。

※1 処分場からの浸出水や地下水を集め、水質等の状況を確認する場所

集水ピット入口の整備状況（令和6年9月13日撮影）

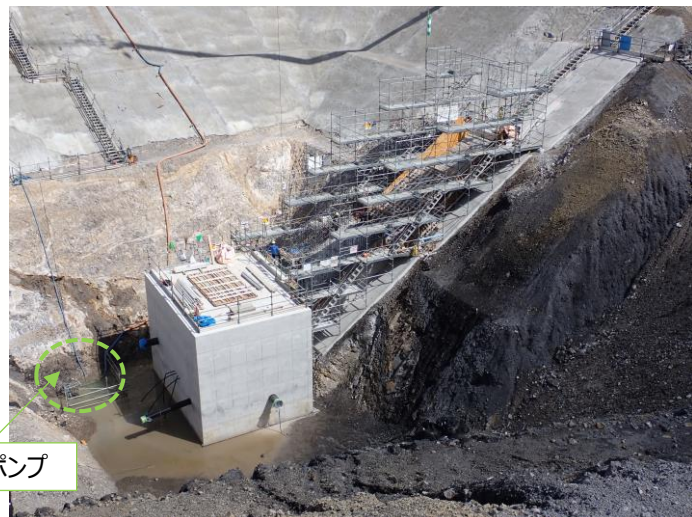
工事現場内で滞留した雨水は、排水ポンプで汲み取り、濁水処理する設備（これまでに配布しております「県・エコサイクル高知からのお知らせ Vol.13（令和5年8月）」を参照ください。）で処理した後、水量を調整したうえで、排水しています。

排水ポンプ

集水ピットの整備状況（令和6年9月13日撮影）

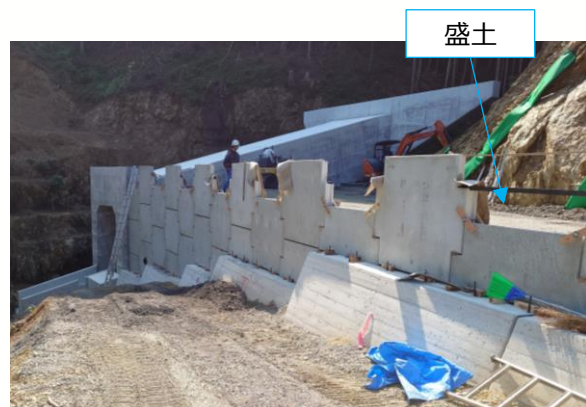
国道から東側へ約250m地点にある函渠（進入道路の下を横断する水路）まで工事が進み、現在は進入道路を支える擁壁工（盛土に補強材を敷設してコンクリートパネルで壁面を構築）の工事を進めています。

盛土に補強材を敷設した擁壁工は、垂直な壁面でも丈夫であり、安全性の高い構造となっています。

補強土壁工の整備状況（令和6年9月9日撮影）
